**SCHEDA CANTIERE**  
**Villa Canali Gaslini**  
**(Restauro di Elementi Decorativi)**

GENOVA – ITALIA

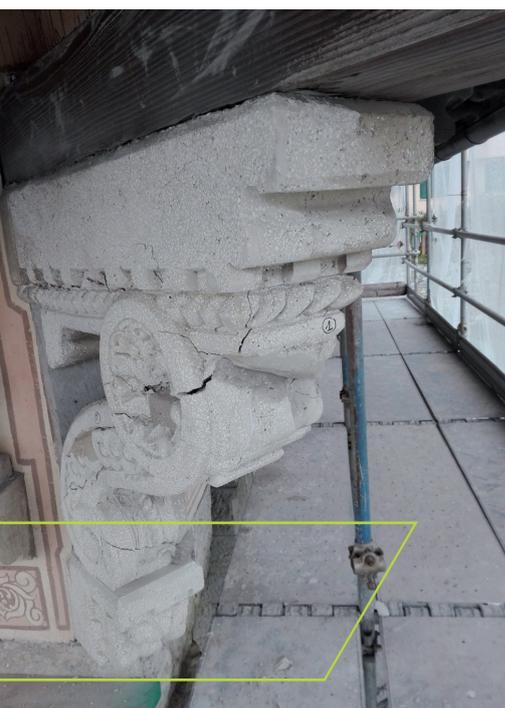
oggetti e delle mensole fortemente degradati a causa delle infiltrazioni dovute ad un sistema d'impermeabilizzazione inadeguato. La Formento Restauri è intervenuta a risolvere questa problematica procedendo prima allo smontaggio e la catalogazione di tutti i pilastri e balaustrate e realizzando un'impermeabilizzazione senza punti di discontinuità.

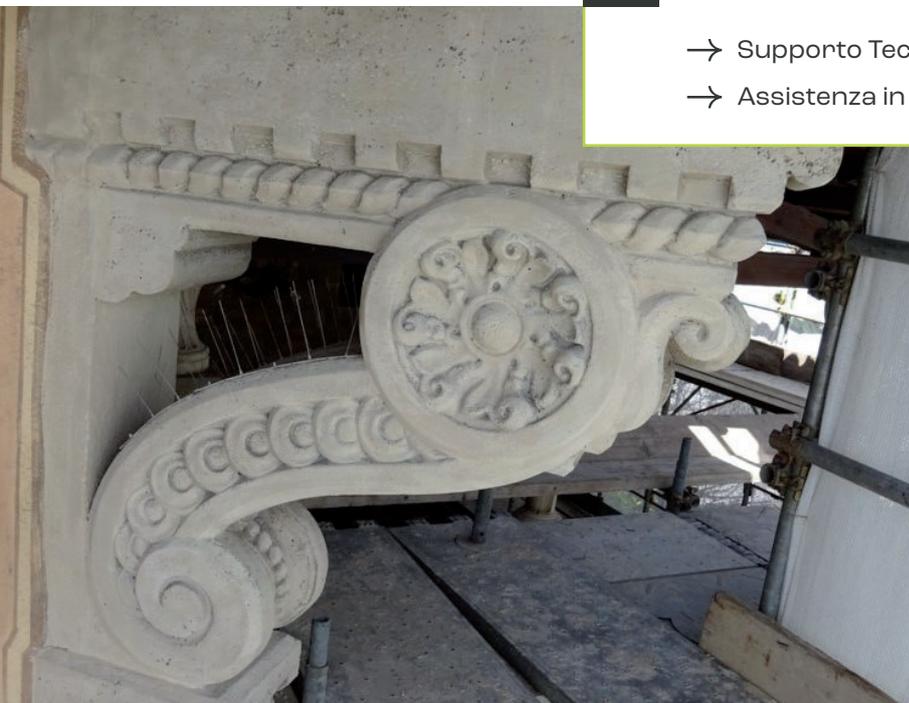
In corrispondenza dei mensoloni e delle colonnine in graniglia di cemento, o cemento decorativo, le infiltrazioni di acqua hanno provocato l'ossidazione dei ferri d'armatura con un conseguente aumento di volume. Le tensioni interne, sviluppate con l'aumento del volume, hanno creato delle fessurazioni ed in certe zone hanno provocato il distacco di alcune porzioni degli elementi decorativi.

I mensoloni del corpo centrale erano particolarmente danneggiati. Il materiale costitutivo ha perso di coesione, si è quindi optato per il distacco delle parti pericolanti, e la loro ricostruzione con una malta a base di **Cemento Naturale PROMPT Supérieur**.

Gli elementi più degradati sono stati restaurati mediante una prima operazione di smontaggio e catalogazione delle porzioni

danneggiate; quindi, si è proceduto con il trattamento passivante di tutti i ferri di armatura ed infine sono state ricollocate le porzioni distaccate stuccando le fessure rimaste con una malta a base di **Cemento Naturale Prompt Supérieur** e sabbie di colore simile al conglomerato.
