FICHE CHANTIER
Villa Canali Gaslini
(Restauration d'Éléments Décoratifs)

GENES - ITALIE

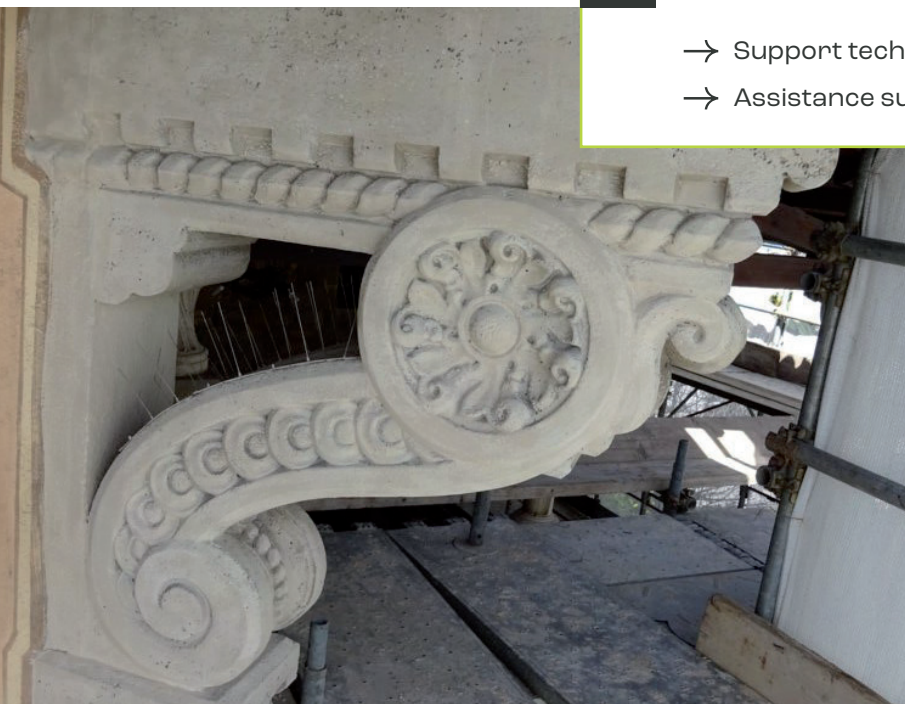
En correspondance avec les grandes consoles et les colonnettes en ciment décoratif, les infiltrations d'eau ont provoqué l'oxydation des armatures en fer, entraînant une augmentation de volume. Les tensions internes, développées par l'augmentation de volume, ont créé des fissures et, dans certaines zones, provoqué le détachement de certaines parties des éléments décoratifs.

Les grandes consoles du corps central étaient particulièrement endommagées. Le matériau constitutif avait perdu sa cohésion, il a donc été décidé de détacher les parties dangereuses et de les reconstruire avec un mortier à base de Ciment Naturel Prompt.

Les éléments les plus dégradés ont été restaurés par une première opération de démontage et de catalogation des parties endommagées ;

puis, le traitement passivant de toutes les armatures en fer a été effectué, et enfin, les parties détachées ont été replacées en rebouchant les fissures restantes avec un mortier à base de Ciment Naturel Prompt et de sables de couleur similaire au conglomérat.

Pour cette opération, il a été décidé de couvrir les joints avec une base de couleur similaire au support en granulat, afin de donner une unité de lecture au fond. Ensuite, une teinture aux silicates de potassium a été appliquée.
