SCHEDA CANTIERE FISSAGGIO DI CARDINI

ISERE - FRANCIA

IL PROGETTO

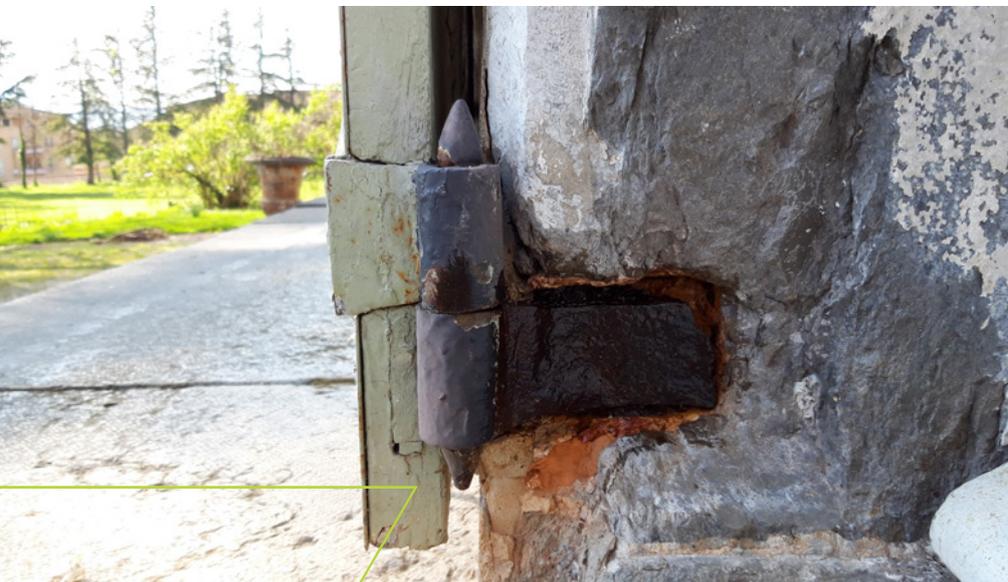
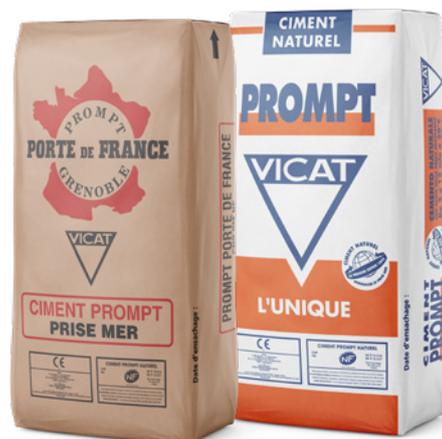
Fissaggio dei cardini di una persiana su un edificio antico. L'ossidazione e il rigonfiamento dell'acciaio della cerniera hanno fatto degradato la malta antica utilizzata per la sigillatura, causandone lo staccamento.

È stata necessaria una rapida riparazione per poter chiudere nuovamente la persiana.

- Rimozione di tutte le parti friabili rimanenti
- Passivazione dell'acciaio: Applicazione di uno o più strati di vernice antiruggine per fermare l'ossidazione della cerniera
- Se necessario, rinforzo della sigillatura con tasselli inossidabili, collegandoli, se necessario, con un filo d'armatura inossidabile per evitare una nuova corrosione
- Pulizia e rimozione della polvere da tutta l'area da riparare

- Umidificazione del supporto prima dell'applicazione del malta di cemento naturale PROMPT
- Possibilità di aggiungere un primer di aderenza su superfici troppo lisce o carenti di aderenza

- Possibilità di aggiungere TEMPO in base alla temperatura esterna
- Applicazione della malta di cemento naturale PROMPT schiacciandola bene sul supporto per garantire la perfetta adesione e la resistenza previste per la riparazione

- Lavorare la malta a fresco o una volta asciutta per ottenere una finitura liscia, levigata, graffiata, bugnata o spazzolata
- Mantenimento della malta di riparazione in rientro per applicare una finitura identica a quella esistente
