FIGE CHANTIER
Grand Hôtel Veneto
ROME

LE PROJET

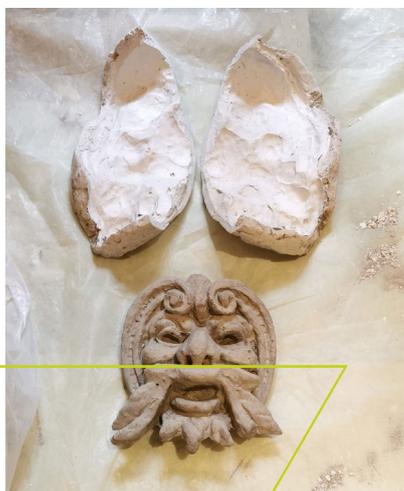
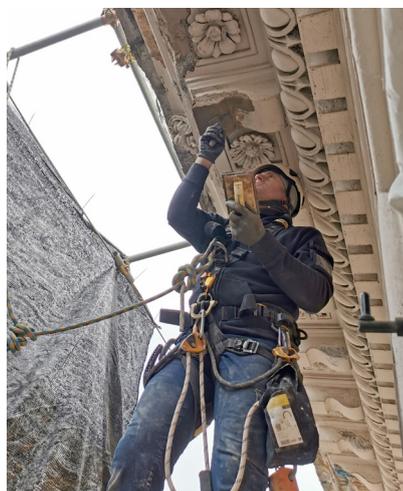
Les façades du bâtiment présentait de nombreux signes de dégradation, avec des détériorations visibles localisées en particulier au niveau des corniches décoratives de l'étage supérieur.

Les corniches étaient endommagées par d'anciennes infiltrations d'eau qui, avec le temps, ont déclenché des processus de carbonatation du mortier d'origine utilisé pour la réalisation des ornements, ainsi que des phénomènes d'oxydation des armatures métalliques présentes à l'intérieur des éléments

décoratifs, entraînant une perte de cohésion des matériaux.

Dans la phase actuelle de restauration, une révision minutieuse des corniches a été effectuée, comprenant le martelage des enduits et des éléments moulés, suivi de la reconstruction volumétrique des parties manquantes afin de restituer intégralement la morphologie et le décor d'origine des ornements.

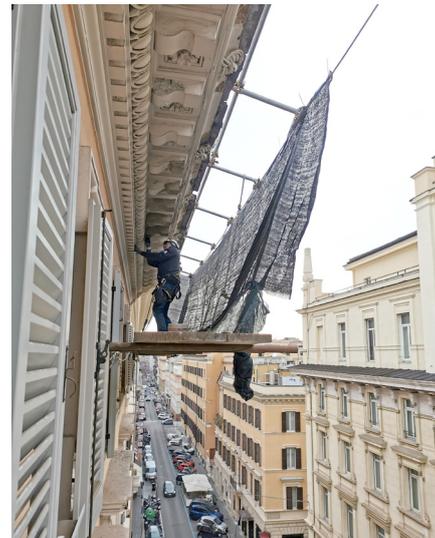
Les restaurateurs, titulaires des certifications requises par la réglementation en vigueur pour les travaux en hauteur et sur corde, ont opéré depuis une structure provisoire spécialement conçue et réalisée avec des tubes et des raccords métalliques, suspendue à environ 30 mètres du sol.

L'installation a permis de réaliser sur place les compléments de matière à l'aide de moules et de Ciment Naturel PROMPT, choisi pour ses excellentes caractéristiques de compatibilité, de durabilité et de prise rapide, conformément aux critères de conservation et de réversibilité exigés pour les interventions sur les biens culturels.

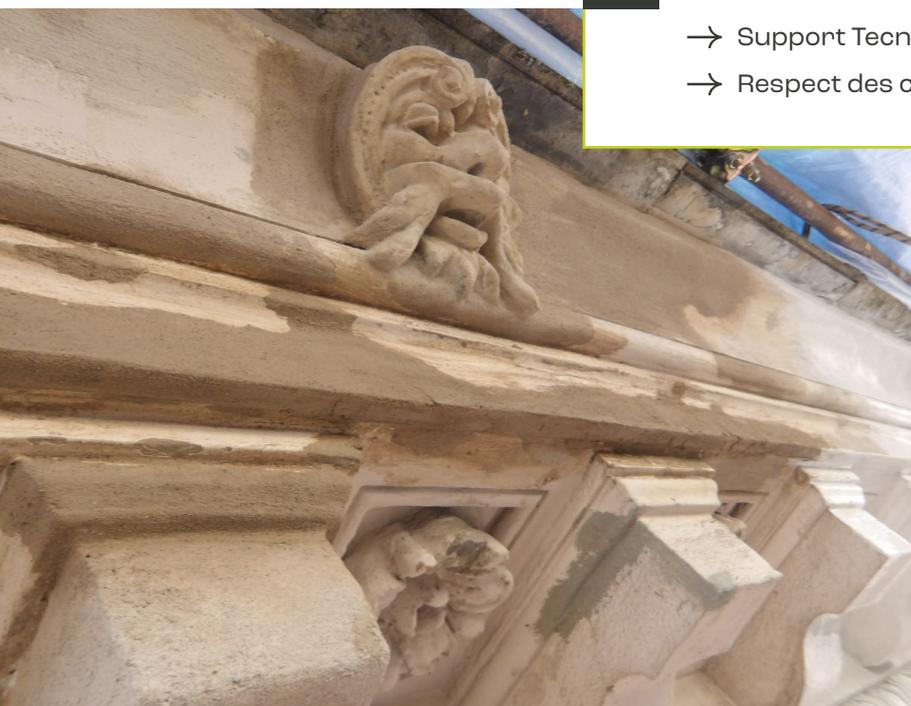
Cette structure, accessible uniquement aux opérateurs

qualifiés, a garanti des conditions de sécurité et de stabilité pour l'exécution des opérations de restauration en hauteur.
