**SCHEDA CANTIERE**  
**Grand Hotel Veneto**  
ROMA

**IL PROGETTO**

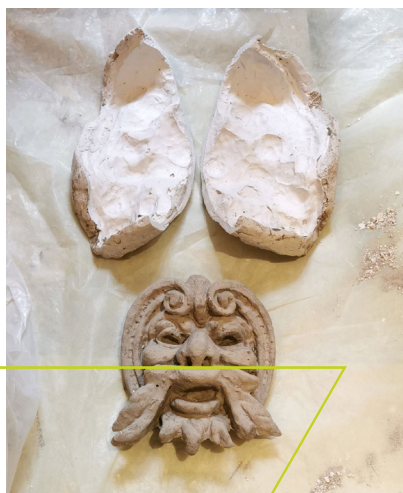
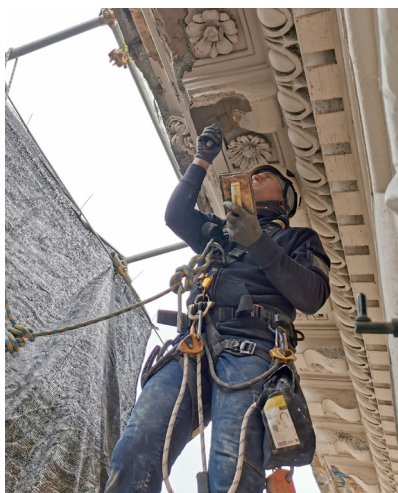
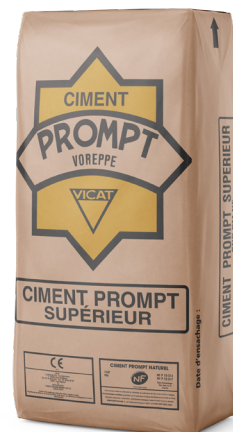
I prospetti dell'immobile presentavano diffusi fenomeni di degrado, con evidenti segni di ammaloramento localizzati in particolare in corrispondenza dei cornicioni decorativi del piano sommitale. Le cornici risultavano compromesse da pregresse infiltrazioni d'acqua che, nel tempo, hanno innescato processi di carbonatazione della malta originaria utilizzata per la realizzazione dei fregi e fenomeni di ossidazione delle armature metalliche presenti all'interno degli elementi decorativi, con conseguente

perdita di coesione dei materiali.

Tali condizioni avevano già reso necessario, in passato, l'intervento di messa in sicurezza attraverso la rimozione (battitura) delle porzioni instabili o in fase di distacco. Nella presente fase di restauro si è invece proceduto con una revisione puntuale dei cornicioni, comprensiva della martellinatura degli intonaci e dei modellati, seguita dalla ricostruzione volumetrica delle parti mancanti al fine di recuperare integralmente la morfologia e il decoro originario dei fregi.

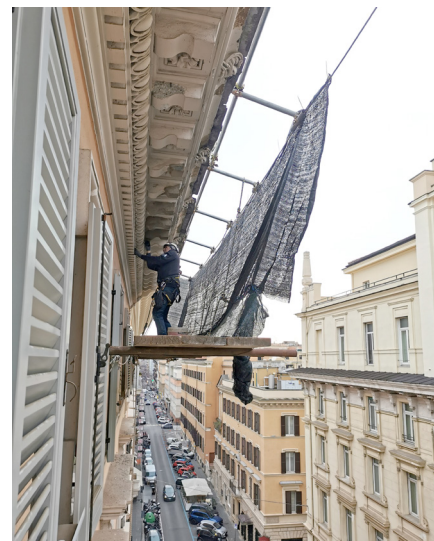
L'intervento è stato eseguito mediante tecnica alpinistica, avvalendosi di un servizio specializzato in lavori su fune, il servizio di Formento : Restauro In Quota®. I restauratori, in possesso delle abilitazioni previste dalla normativa vigente per l'esecuzione di lavori in quota e su fune, hanno operato su una struttura provvisoria appositamente progettata e realizzata con tubi e giunti metallici, sospesa a circa 30 metri dal suolo.

Tale struttura, accessibile esclusivamente a operatori qualificati, ha garantito condizioni di sicurezza e stabilità per l'esecuzione delle operazioni di Restauro In Quota®. L'allestimento ha consentito di effettuare in loco le integrazioni materiche mediante l'utilizzo di stampi e di Cemento Naturale PROMPT Supérieur, scelto per le sue elevate caratteristiche di compatibilità, durabilità e rapidità di presa, in conformità ai criteri di conservazione e reversibilità previsti negli interventi su beni culturali.
