## FICHA DEL PROYECTO Restauración de elementos decorativos

VILLA CANALI GASLINI, GÉNOVA, ITALIA

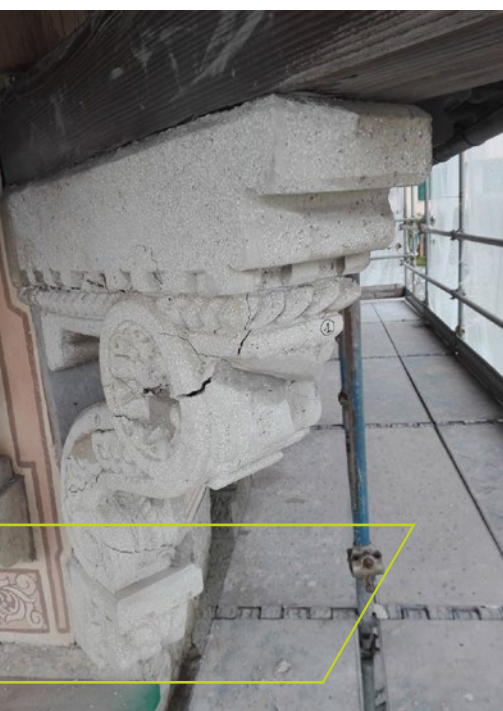
En consonancia con las grandes consolas y las columnas decorativas de cemento, la infiltración de agua provocó la oxidación de los refuerzos de hierro, lo que dio lugar a su expansión. Las tensiones internas generadas por esta expansión crearon grietas y, en algunas zonas, provocaron el desprendimiento de partes de los elementos decorativos.

Los elementos más deteriorados se restauraron mediante una operación inicial que consistió en el desmontaje y catalogación de las partes

dañadas. A continuación, se trataron todos los refuerzos de hierro con un agente pasivante y se recolocaron las partes desprendidas, rellenando las grietas restantes con un mortero a base de Cemento Natural Prompt y arena del mismo color para que se mezclara con el conglomerado original.

Las grandes ménsulas de la sección central estaban especialmente dañadas. Su material había perdido cohesión, por lo que se decidió retirar las partes peligrosas y reconstruirlas utilizando un mortero a base de Cemento Natural Prompt. Para esta

operación, se cubrieron las juntas con un color base que coincidía con el soporte granular para garantizar la unidad visual. A continuación, se aplicó un tinte de silicato de potasio.

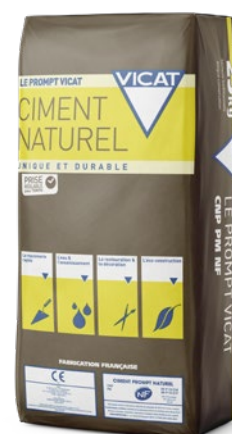
CNP = Cemento Natural Prompt
