## FICHA DEL PROYECTO

# Grand Hotel Veneto

ROMA

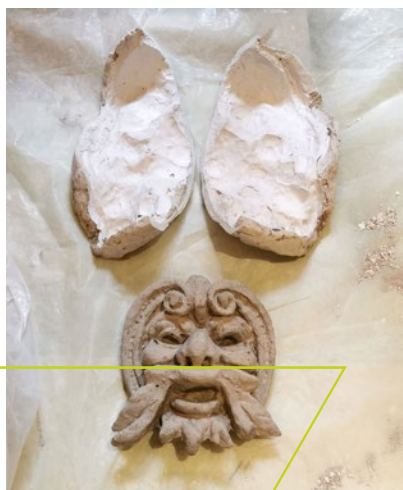
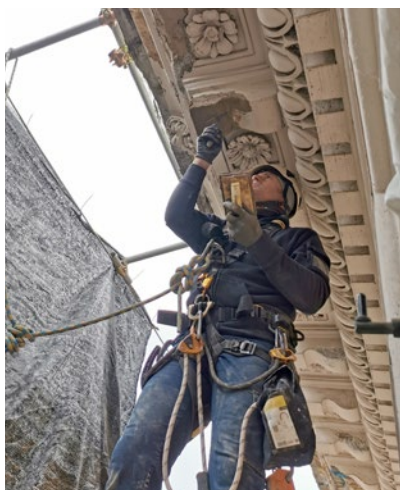
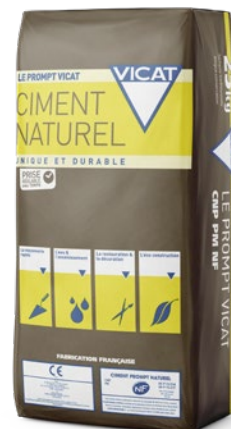
Las fachadas del edificio presentaban numerosos signos de deterioro, especialmente visibles en las cornisas decorativas de la planta superior. Las cornisas estaban dañadas por anteriores infiltraciones de agua, que con el tiempo provocaron procesos de carbonatación en el mortero original utilizado para los ornamentos, así como la oxidación de los refuerzos metálicos del interior de los elementos decorativos, lo que provocó una pérdida de cohesión del material. Estas

condiciones ya habían requerido una intervención previa de seguridad que consistió en la eliminación (cincelado) de las partes inestables o desprendidas. En la fase actual de restauración, se llevó a cabo una revisión exhaustiva de las cornisas, incluyendo el martilleo de los revestimientos y elementos moldeados, seguido de la reconstrucción volumétrica de las partes faltantes para restaurar completamente la morfología original y el diseño decorativo de los ornamentos.

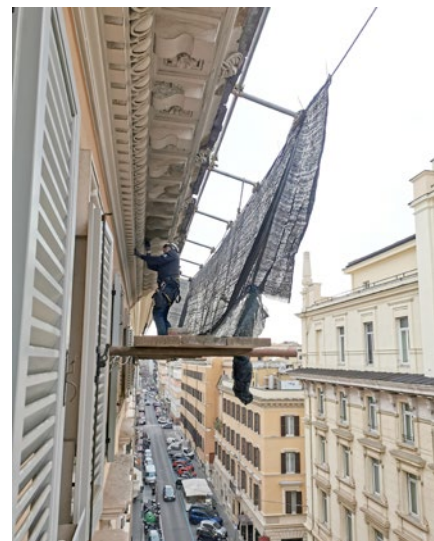
La intervención se llevó a cabo utilizando técnicas de acceso por cuerda, empleando un servicio especializado para trabajos en altura: Restauro In Quota® de Formento. Los restauradores, certificados según la normativa vigente para trabajos en altura y con cuerdas, operaron desde una estructura temporal especialmente diseñada y construida con tubos y accesorios metálicos, suspendida a unos 30 metros del suelo. Esta estructura, accesible solo para operadores

cualificados, garantizó la seguridad y la estabilidad de las operaciones de restauración en altura. Las adiciones de material in situ se realizaron utilizando moldes y Cemento Natural Prompt, elegido por su excelente compatibilidad, durabilidad y propiedades de fraguado rápido, de conformidad con los criterios de conservación y reversibilidad exigidos para las intervenciones en el patrimonio cultural.
