**SCHEDA CANTIERE**  
**Villa Canali Gaslini**  
**(Restauro di Elementi Decorativi)**

GENOVA – ITALIA

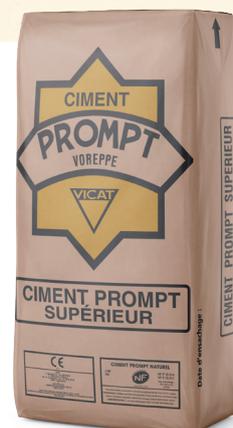
In corrispondenza dei mensoloni e delle colonnine in graniglia di cemento, o cemento decorativo, le infiltrazioni di acqua hanno provocato l'ossidazione dei ferri d'armatura con un conseguente aumento di volume. Le tensioni interne, sviluppate con l'aumento del volume, hanno creato delle fessurazioni ed in certe zone hanno provocato il distacco di alcune porzioni degli elementi decorativi.

Gli elementi più degradati sono stati restaurati mediante una prima operazione di smontaggio e catalogazione delle porzioni

danneggiate; quindi, si è proceduto con il trattamento passivante di tutti i ferri di armatura ed infine sono state ricollocate le porzioni distaccate stuccando le fessure rimaste con una malta a base di **Cemento Naturale Prompt Supérieur** e sabbie di colore simile al conglomerato.
