FICHE CHANTIER
Villa Canali Gaslini
(Restauration d'Éléments Décoratifs)

GENES - ITALIE

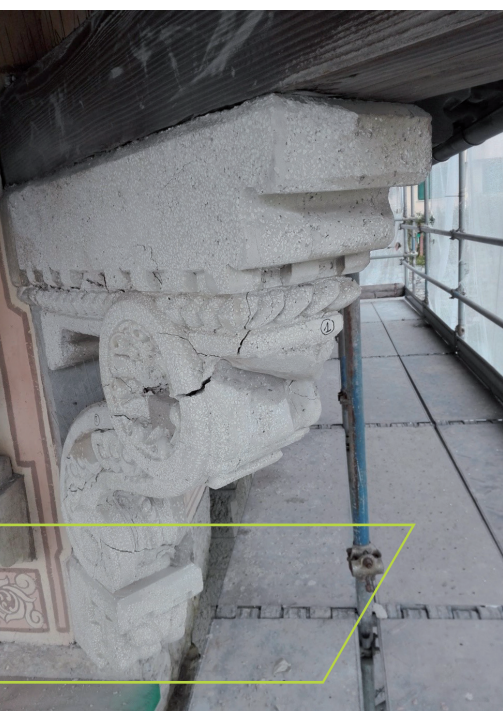
En correspondance avec les grandes consoles et les colonnettes en ciment décoratif, les infiltrations d'eau ont provoqué l'oxydation des armatures en fer, entraînant une augmentation de volume. Les tensions internes, développées par l'augmentation de volume, ont créé des fissures et, dans certaines zones, provoqué le détachement de certaines parties des éléments décoratifs.

Les éléments les plus dégradés ont été restaurés par une première opération de démontage et de catalogation des parties endommagées ;

puis, le traitement passivant de toutes les armatures en fer a été effectué, et enfin, les parties détachées ont été replacées en rebouchant les fissures restantes avec un mortier à base de Ciment Naturel Prompt et de sables de couleur similaire au conglomérat.
