SCHEDA CANTIERE FISSAGGIO DI CARDINI

ISERE - FRANCIA

IL PROGETTO

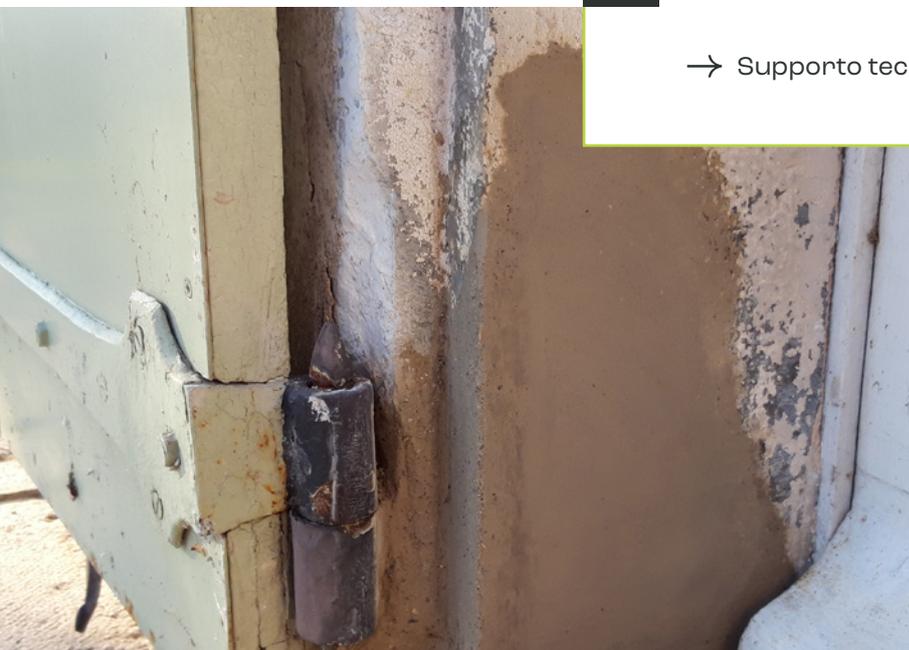
Fissaggio dei cardini di una persiana su un edificio antico. L'ossidazione e il rigonfiamento dell'acciaio della cerniera hanno fatto degradato la malta antica utilizzata per la sigillatura, causandone lo staccamento.

- Rimozione di tutte le parti friabili rimanenti
- Passivazione dell'acciaio: Applicazione di uno o più strati di vernice antiruggine per fermare l'ossidazione della cerniera
- Se necessario, rinforzo della sigillatura con tasselli inossidabili, collegandoli, se necessario, con un filo d'armatura inossidabile per evitare una nuova corrosione
- Pulizia e rimozione della polvere da tutta l'area da riparare

- Umidificazione del supporto prima dell'applicazione del malta di cemento naturale PROMPT
- Possibilità di aggiungere un primer di aderenza su superfici troppo lisce o carenti di aderenza

- Possibilità di aggiungere TEMPO in base alla temperatura esterna
- Applicazione della malta di cemento naturale PROMPT schiacciandola bene sul supporto per garantire la perfetta adesione e la resistenza previste per la riparazione
