FICHE CHANTIER  
**Restauration d'une sculpture**

VILLA HERCOLANI BOLOGNE (ITALIE)

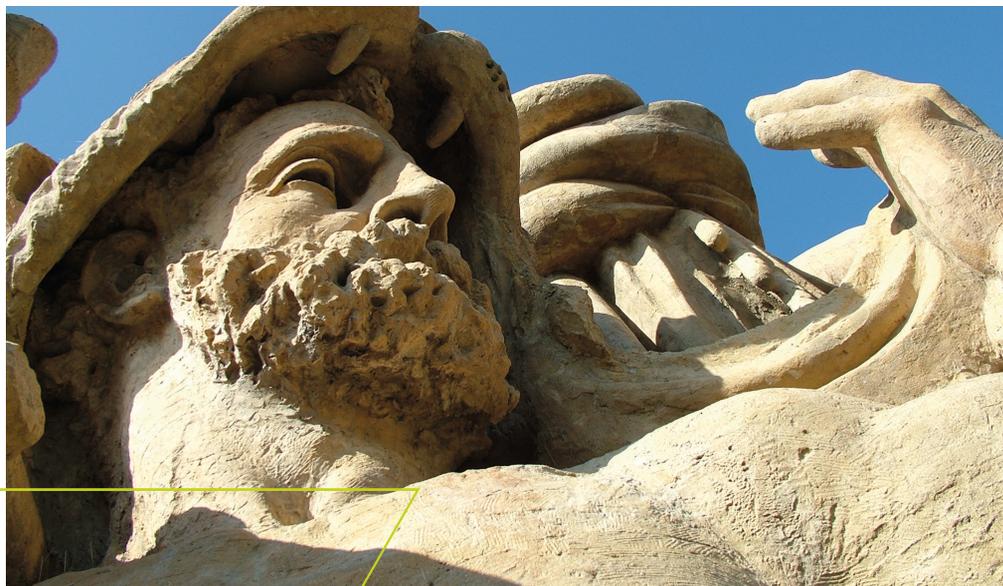
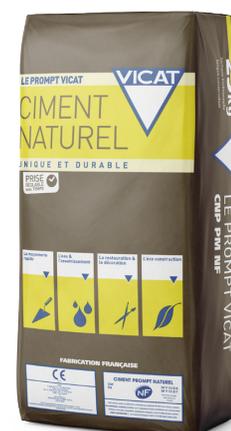
Les analyses menées avaient mis en avant un état de dégradation important de l'Hercule.

Il présentait de nombreuses fissures du mortier, à la fois en surface et en profondeur, mettant certaines parties de l'ouvrage en péril.

Les réparations réalisées en ciment naturel PROMPT ont respecté les caractéristiques des matériaux d'origine.

Elles ont permis la reconstruction des parties manquantes telles que quelques doigts des mains de l'Hercule, une partie d'un club, de nombreuses franges suspendues, de la draperie et presque la totalité de la couronne qui surmonte le blason.

Les parties compromises et non récupérables telles que la couronne supérieure ont été entièrement reconstruites en ciment naturel. Différents types de mortier ont été utilisés : un mortier gros pour configurer la première forme de l'œuvre et un plus fin pour créer la surface

de finition extérieure des éléments sculpturaux. Divers tests ont également été réalisés pour établir le bon niveau de granulométrie et la pigmentation adéquate de la couche finale. La teinte obtenue est un compromis optimal par rapport aux différentes nuances de la surface de l'œuvre.
