## FICHE CHANTIER Rénovation bassin à huîtres

17999 L'ILE D'OLÉRON

Réparation d'un bassin de dégorgement à huîtres chez un ostréiculteur basé à l'île d'Oléron.  
Les travaux nécessitaient l'utilisation d'un produit

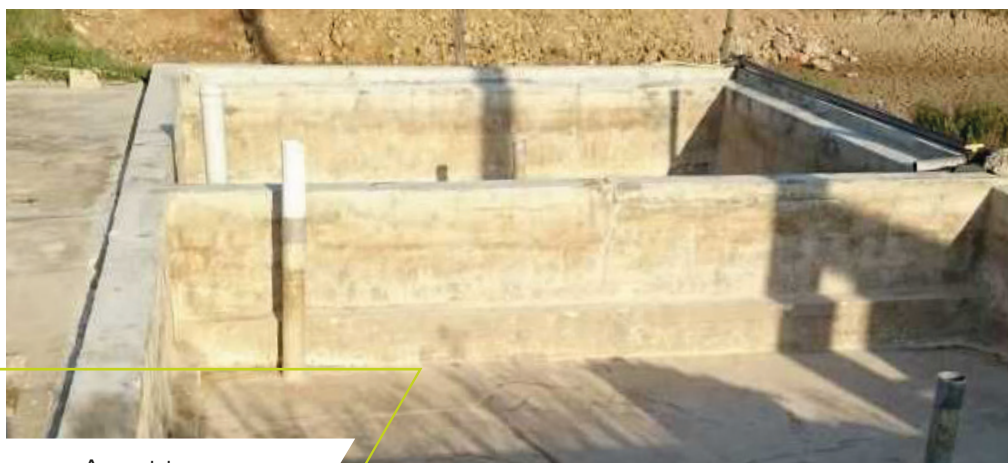
Avant travaux

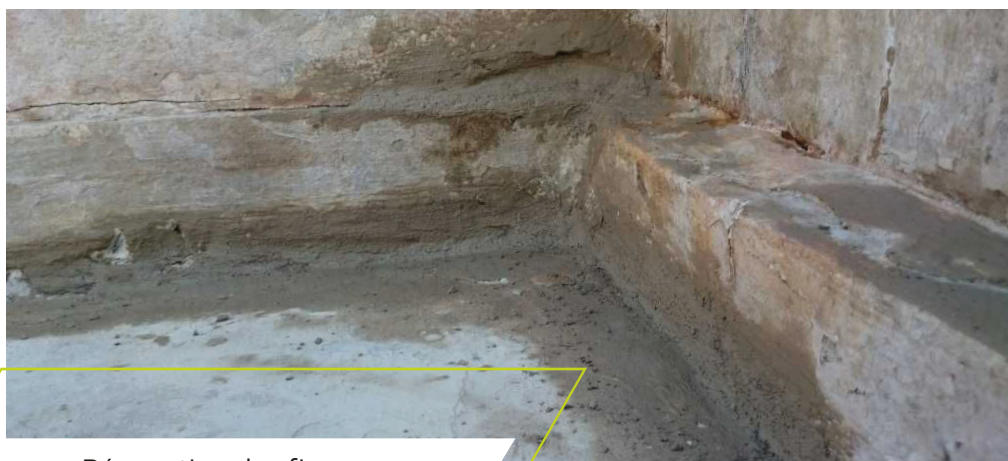
Réparation des fissures

- **Reprise et rebouchage.**
- **Colmatage** de fuites traversantes de la structure
- **Rejointoiement-étanchéité** mur-semelle d'appui
