## FICHE CHANTIER

# Ex scuderie De Montel - Terme Milano

6, VIA ACHILLE, 20151 MILAN, ITALIE

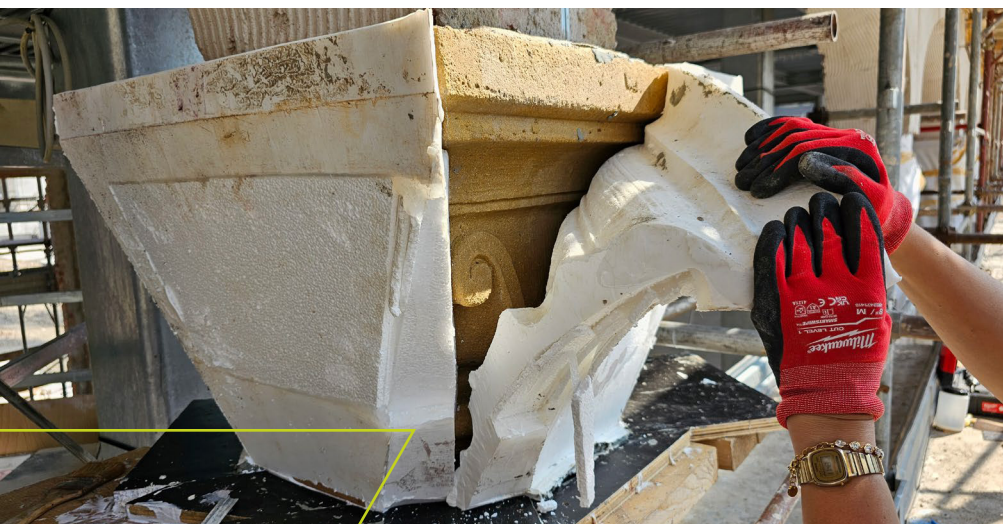
CNP = ciment naturel PROMPT

L'intervention de restauration des Cent Colonnes et des pilastres (2022–2024) a été définie à partir d'investigations diagnostiques ayant mis en évidence la présence de clinker attribuable au ciment naturel de Grenoble. Après dépoussiérage, préconsolidation et nettoyage – réalisé à l'aide de biocide et de technologie laser – les opérations ont poursuivi avec la consolidation et l'intégration des lacunes.

Les restitutions des chapiteaux manquants ont été réalisées au moyen de moules en caoutchouc silicone, avec des coulées différenciées pour le « bulk » et la « chemise » : le noyau a été exécuté avec des mortiers à base de chaux hydraulique naturelle NHL 3,5 et de granulats sélectionnés à granulométrie variable ; la finition a été réalisée avec des mélanges de ciment naturel Vicat (PROMPT), NHL 3,5, sable siliceux fin français

et poudre de marbre jaune or, afin de garantir la compatibilité des matériaux et la continuité esthétique.

L'intervention s'est achevée par des opérations de rejointoiement et de comblement des lacunes, visant à assurer la cohésion globale ainsi que l'uniformité chromatique et matérielle des surfaces traitées.
