## FICHA DEL PROYECTO Juntas de pavimento

CHÂTELLERAULT (86)

### EL PROYECTO

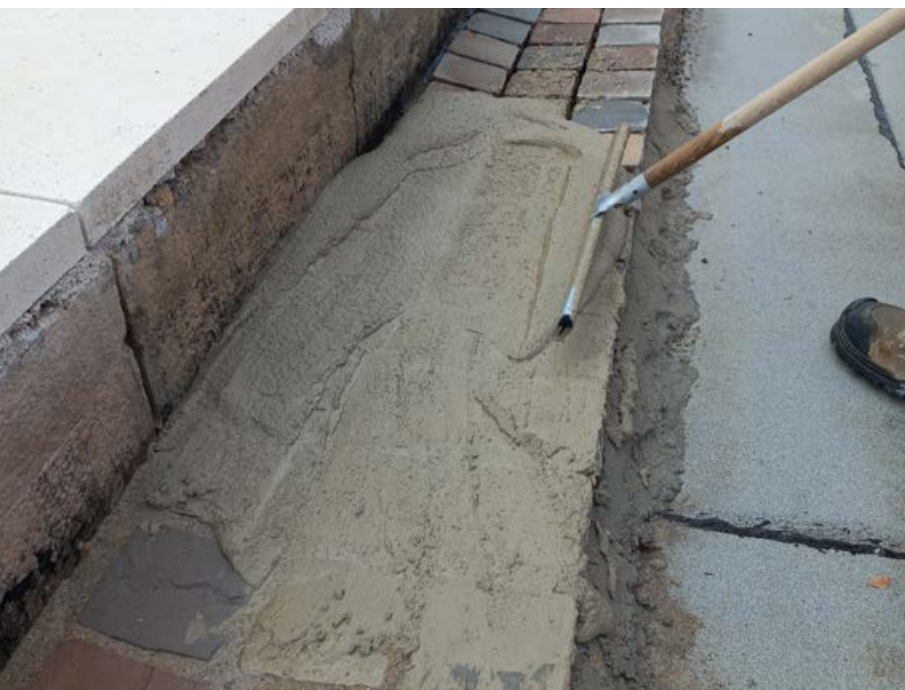
- Extienda el mortero PROMPT por toda la zona y, a continuación, realice una primera pasada con una escobilla flexible para eliminar el exceso de material.
- Repita la operación al cabo de unos minutos para eliminar el mayor exceso de mortero posible.

- Realice un primer enjuague con un pulverizador fino para llevar a cabo el lavado inicial.
- Una vez que el mortero haya fraguado, realice un lavado más intensivo para lograr una limpieza completa y definitiva de la superficie rejuntada.
