## FICHA DEL PROYECTO

# Impermeabilización de un lavadero

ROCHEGUDE, FRANCIA

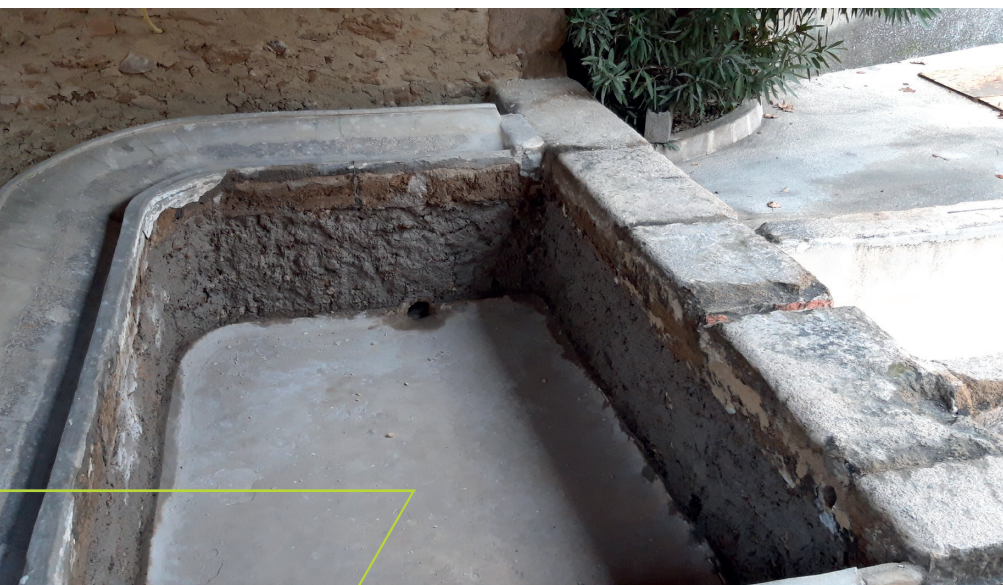
Las caras exteriores del lavadero se restauraron con enlucido de cal NHL2, que permite que la mampostería respire,

mientras que las superficies interiores se repararon e impermeabilizaron con Cemento Natural Prompt.

- Eliminar el yeso existente
- Limpiar y desempolvar toda la pared

Humedezca la superficie antes de aplicar el yeso impermeabilizante. Aplicar capas sucesivas manualmente:

- Capa de agarre (Gobetis):
  - Aglutinante: 600 kg/m<sup>3</sup> CNP
  - Mezcla: 25 L de arena (0/4) + 25 kg de CNP
- Capa base (Dégrossis):
  - Aglutinante: 550 kg/m<sup>3</sup> CNP
  - Mezcla: 30 L de arena (0/4) + 25 kg de CNP
- Capa de acabado:
  - Aglutinante: 550 kg/m<sup>3</sup> CNP
  - Mezcla: 30 L de arena (0/4) + 25 kg de CNP
