## FICHA DEL PROYECTO Renovación de la cuenca ostrícola

ÎLE D'OLÉRON, FRANCIA

Reparación de una cuenca de depuración de ostras para un criador de ostras en Île d'Oléron. El trabajo requería un producto resistente a las

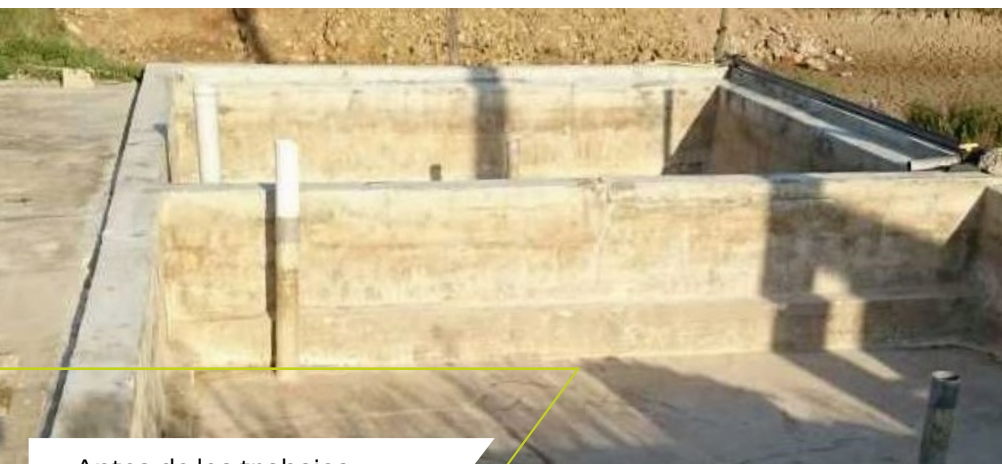
Antes de los trabajos

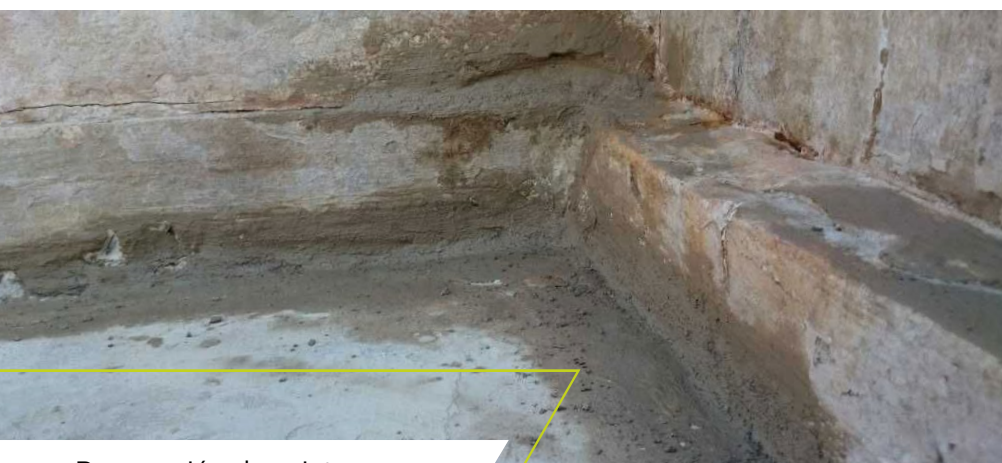
Reparación de grietas

- Reparación y relleno de grietas
- Sellado de fugas a través de la estructura
- Impermeabilización de juntas entre pared y base
